# 大正 15 年 9 月豪雨災害【大正 15(1926)年 9 月 11 日・23 日】

## ■気象の概要

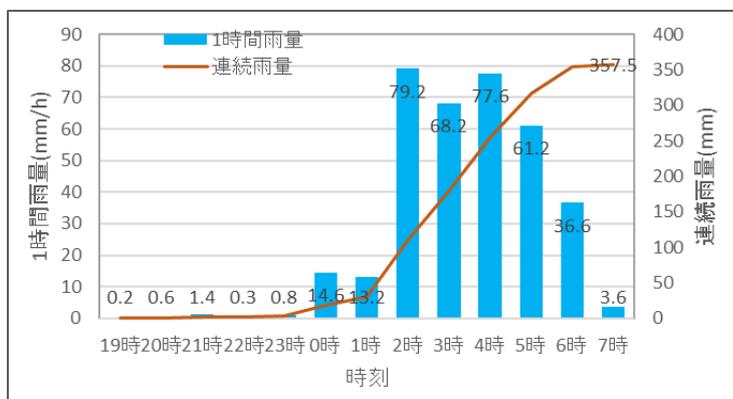
広島市の降雨量（9月10日～11日）

この豪雨は、当時の広島市（ほぼ三角州地域）を中心とした周囲約 10km の非常に狭い範囲に数時間にわたって猛烈な雨が続いた特異な気象でした。大雨のピークは 11 日の午前 1 時から 6 時までの 5 時間で、この間の雨量は 322.8mm に達しました。11 日の日降水量 339.6mm、午前 1 時から 2 時までの時間雨量 79.2mm は広島測候所が設置（1879 年）されて以来、現在に至るまで観測史上第 1 位（時間雨量は 1888 年以降）の記録となっています。10 日の降り始めからの総雨量は 357.5mm でした。

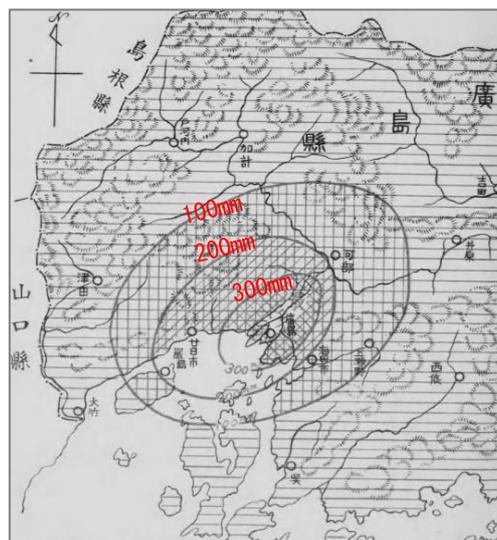
総雨量図（9月10日～11日）

広島周辺の総雨量をみると、厳島で 285.2mm、廿日市で 248mm でしたが、加計は 20.3mm、大竹は 16.5mm、呉はわずか 2.3mm に過ぎません。こうした局所的な集中豪雨は、平成 26 年 8.20 広島土砂災害時のような線状降水帯の発生を想起させます。当時の広島測候所の報告書によると、10 日の夕方に対馬海峡から中国山地に沿って若狭湾まで不連続な気圧の谷が生じ、その南側に局地的な小低気圧が発生し、これが 11 日未明の豪雨となったとしています。

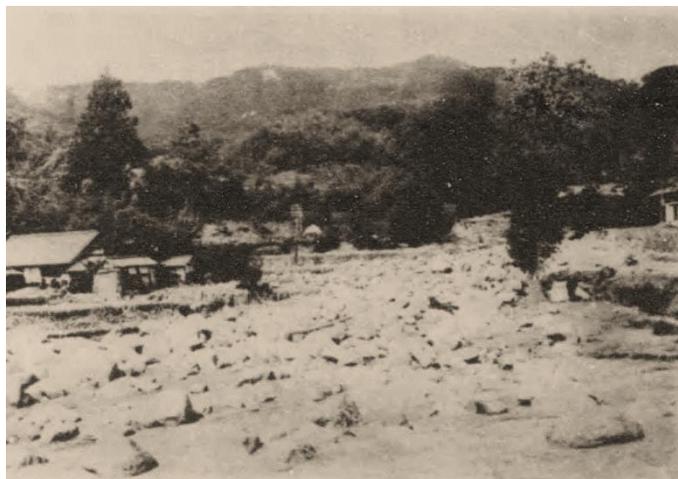
山本村の土石流（現、広島市安佐南区山本）

重大な被害をもたらしたのは、三角州を取り巻く山地から流れる中小河川の氾濫や土石流でした。畑賀村、山本村、府中村など被害の大きかった地区では、災害伝承碑や個別の資料が残されています。被害の全体像は、一部資料によって数字は異なりますが、広島測候所が作成した豪雨災害報告でその大きさをうかがうことができます。土砂災害が多発した広島市周辺の村々は、急傾斜の山地を背後に控え、当時は山麓や小河川沿いに棚田や段々畑が広がる農村地帯でした。現在は、そのほとんどが広島市に編入され、山麓斜面を住宅地が駆け上がっており、都市防災の面からも重要な地域となっています。

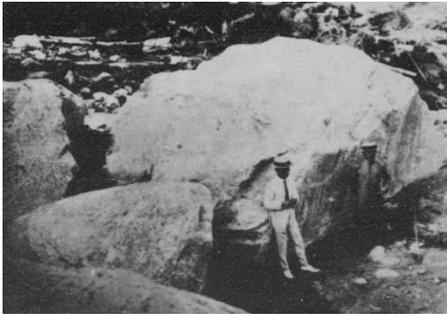
畑賀川の土石流で流下した巨石（現、広島市安芸区畑賀）【広島測候所「大正15年9月11日豪雨報告」より】

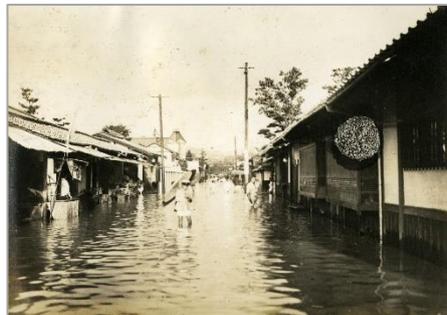
広島市上流川町の浸水状況（現、広島市中区鉄砲町）【提供：広島市公文書館】

この豪雨では、太田川上流の雨量が少なかったため、太田川の洪水、氾濫による被害はほとんどありません。広島市内では 1,000 棟以上が浸水し、その状況を写す写真もありますが、これは三角州上の市街地の排水能力が低かったためとみられます。

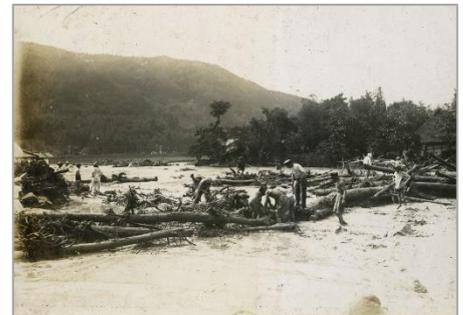
牛田村の田畑流失状況（現、広島市東区牛田）【提供：広島市公文書館】

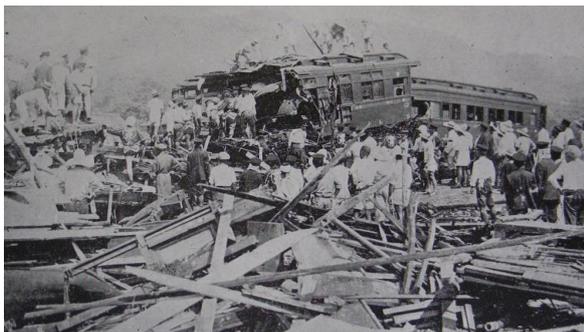
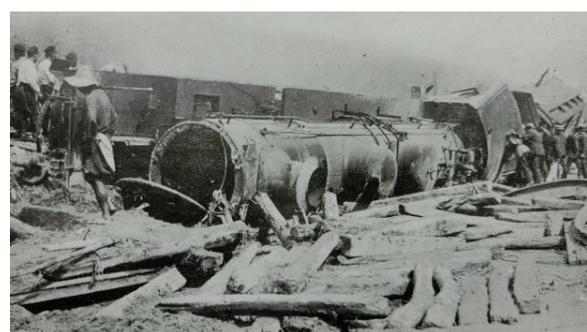
特急列車脱線転覆事故の状況（現、広島市安芸区中野）

11日の豪雨で被害が発生した畑賀川では、陸軍工兵隊などの支援を受け一応の応急復旧が行われました。しかし23日未明に再び豪雨があり（広島で31.6mm）、氾濫した水は山陽本線が載る築堤盛土を浸食し、午前3時30分頃、通りかかった東京発・下関行き当時最高級特急列車が安芸中野駅付近で脱線、転覆しました。この事故で外国人を含む34名が死亡（供養塔では36名）、社会的に地位の高い要人も事故に巻き込まれていました。

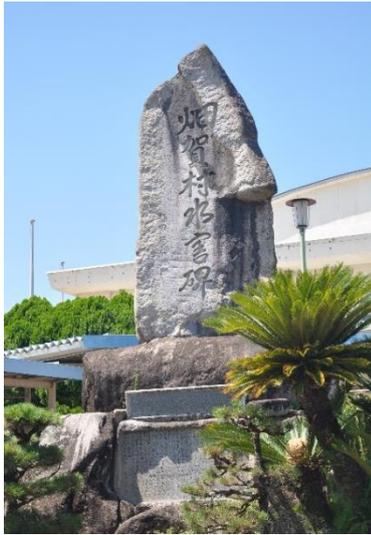
①畑賀村水害碑（広島市安芸区畑賀3丁目）

畑賀小学校に立つ高さ6mの碑は水害で流れ出した巨岩で昭和5年に造られました。碑文には11日の災害状況と応急復旧、23日の列車事故の状況、その後の本復旧などが刻まれています。さらに別額で死亡者名、被害実数表、復興及び碑建設の役員が記されています。

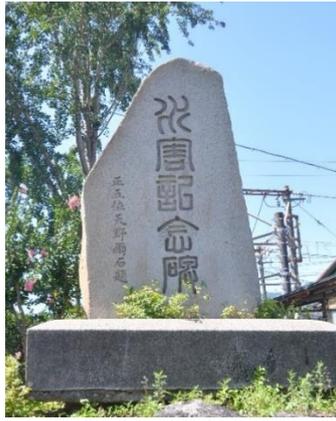
②水害記念碑（広島市安芸区中野1丁目）

畑賀川下流に位置する中野村下中野にあり、水害で荒廃した耕地の復旧工事完了を記念して建立されたものです。

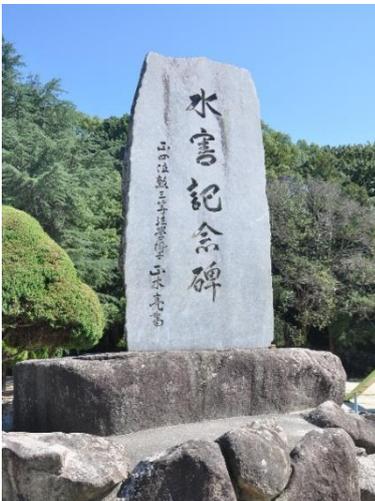
④水害記念碑（広島県府中町宮の町）

災害発生から18年後の昭和19年に建立された碑には、死者3名、堤防決壊3500間、橋梁流失20余、家屋流失26、半壊埋没101、耕地の荒廃66町などの被害状況とともに、天皇の下賜金や住民の団結により災害を克服したことへの礼賛が刻まれています。

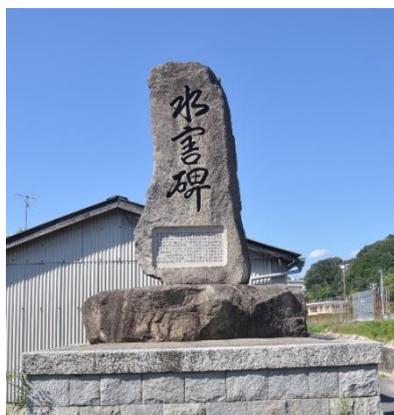
⑤水害碑（広島市東区温品7丁目）

府中大川のほとりに立つ碑には、午前2時頃の豪雨で突然、土砂災害が村内の多数で発生したことや被害状況が記されています。被害の概数は死者4名、負傷1名、住家流失破損62戸、流亡埋没耕地45町9段など。

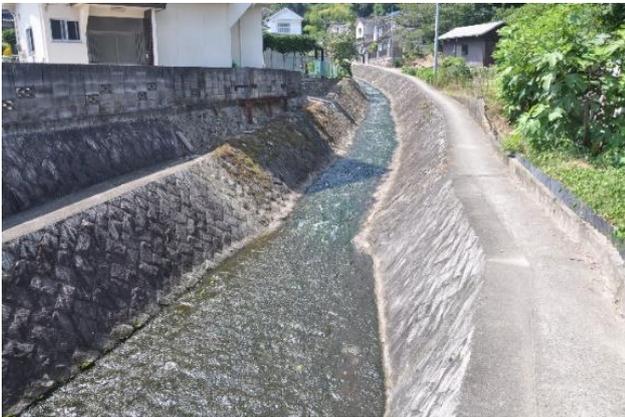
三面石張りの西山本川

うち続く水害を受け、山本村では当時の瀬川卯一村長が陣頭に立ち、山本川の抜本的な改修の必要性を訴え、国や県の補助を得て昭和 7 年から村の直営事業として改修事業が開始されました。工事は、東山本川と西山本川の合流点を変え、合流後の河道も洪水が円滑に流れるよう直線的に付け替えられました。中・上流部では、河岸や川底の浸食を防ぐため三面石張りの河道・護岸に改められ、源流部でも小規模ながら石積み堰堤や石張り流路工が連続して造られました。

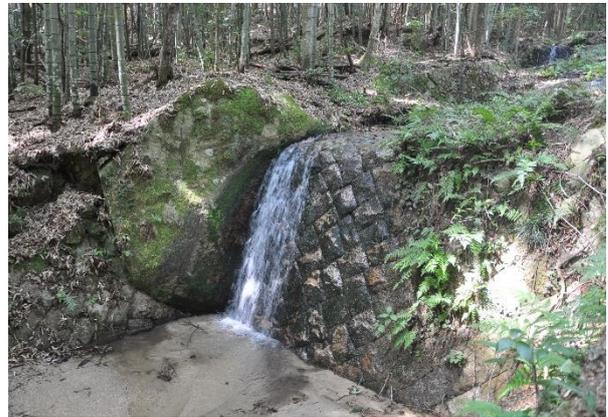
河岸の巨石を巧みに取り込んだ源流部の石積み堰堤

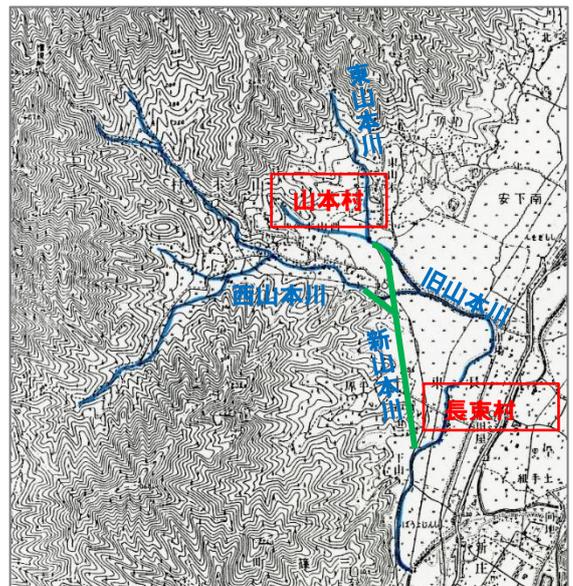
山本川改修工事概略図
